# Restauration d'une coupole en plomb

**L'abbé Grégoire Célier, Prieur de la chapelle Notre-Dame de Consolation à Paris, répond aux questions de l'abbé Benoît Espinasse à propos des travaux qui se déroulent dans sa chapelle.**

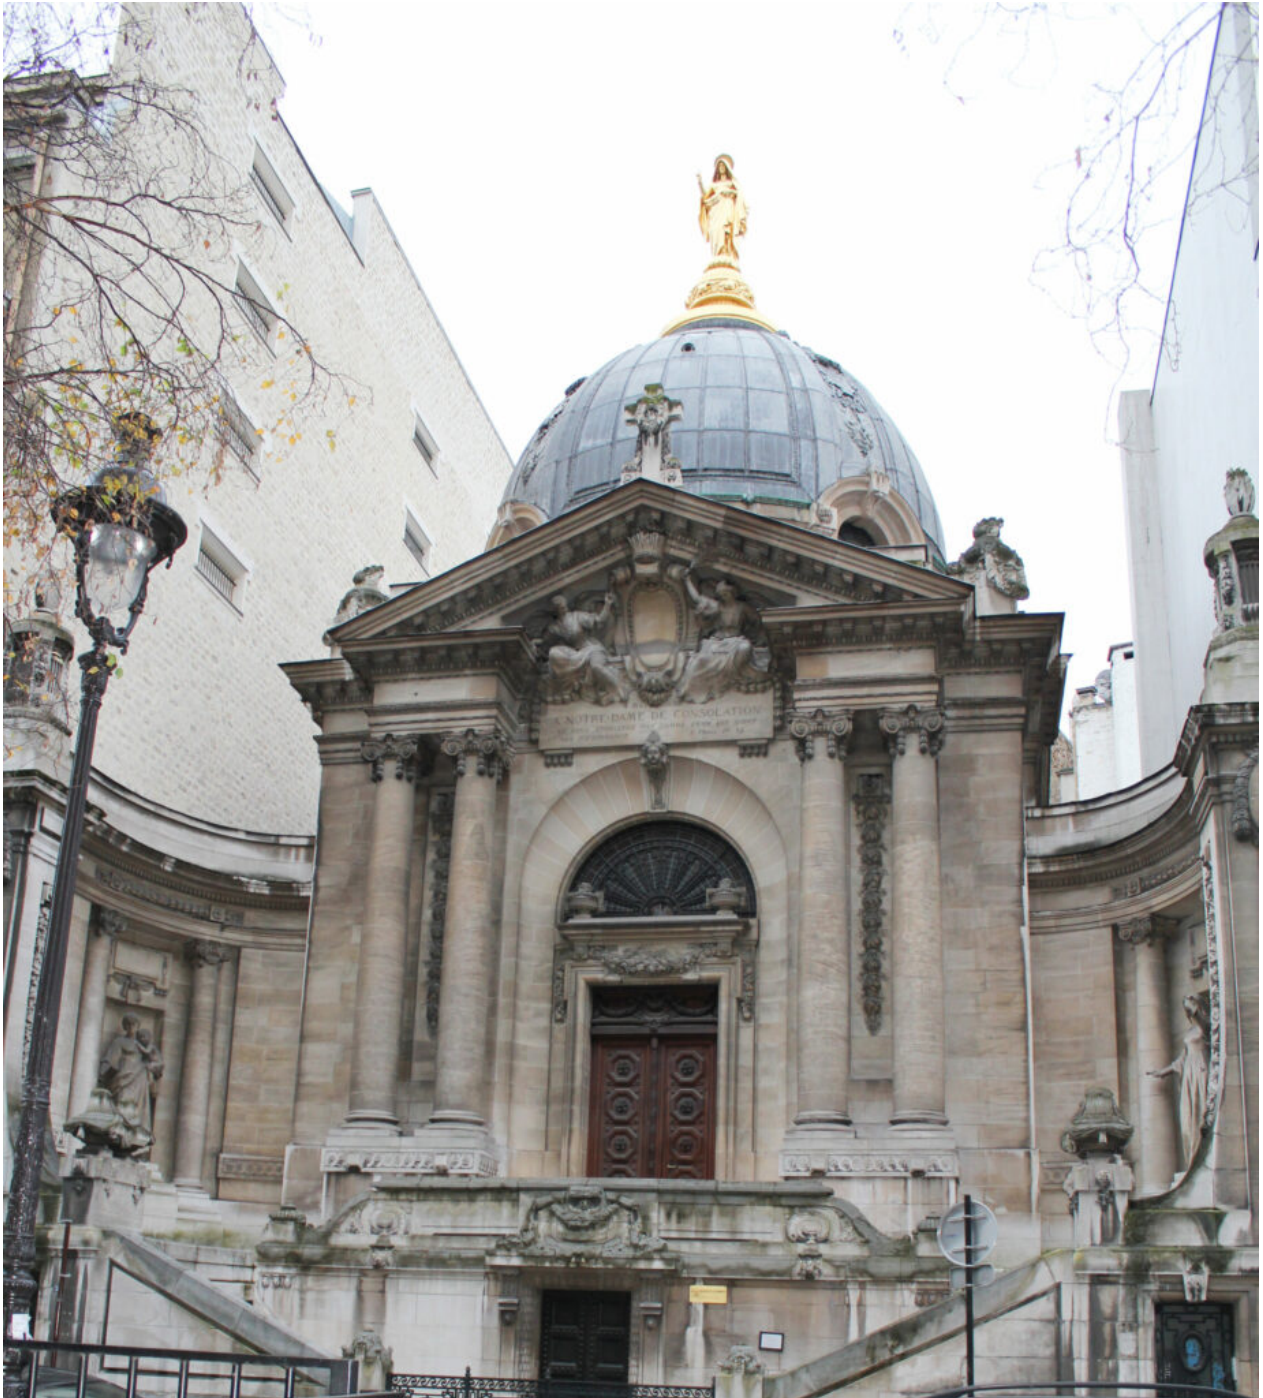
Outre de nombreux blessés, on compte 125 morts, notamment de la haute société. L'émotion est énorme, le gouvernement décrète un deuil national, et les familles des victimes lancent une souscription nationale pour ériger un mémorial à leurs défunts. Ce sera la chapelle Notre-Dame de Consolation, inaugurée le 4 mai 1900, et dont la Fraternité Saint-Pie X a reçu la charge en 2013, avec la mission d'y mener les travaux de rénovation nécessités par l'existence de plus d'un siècle de cet édifice classé Monument historique (photo 2).

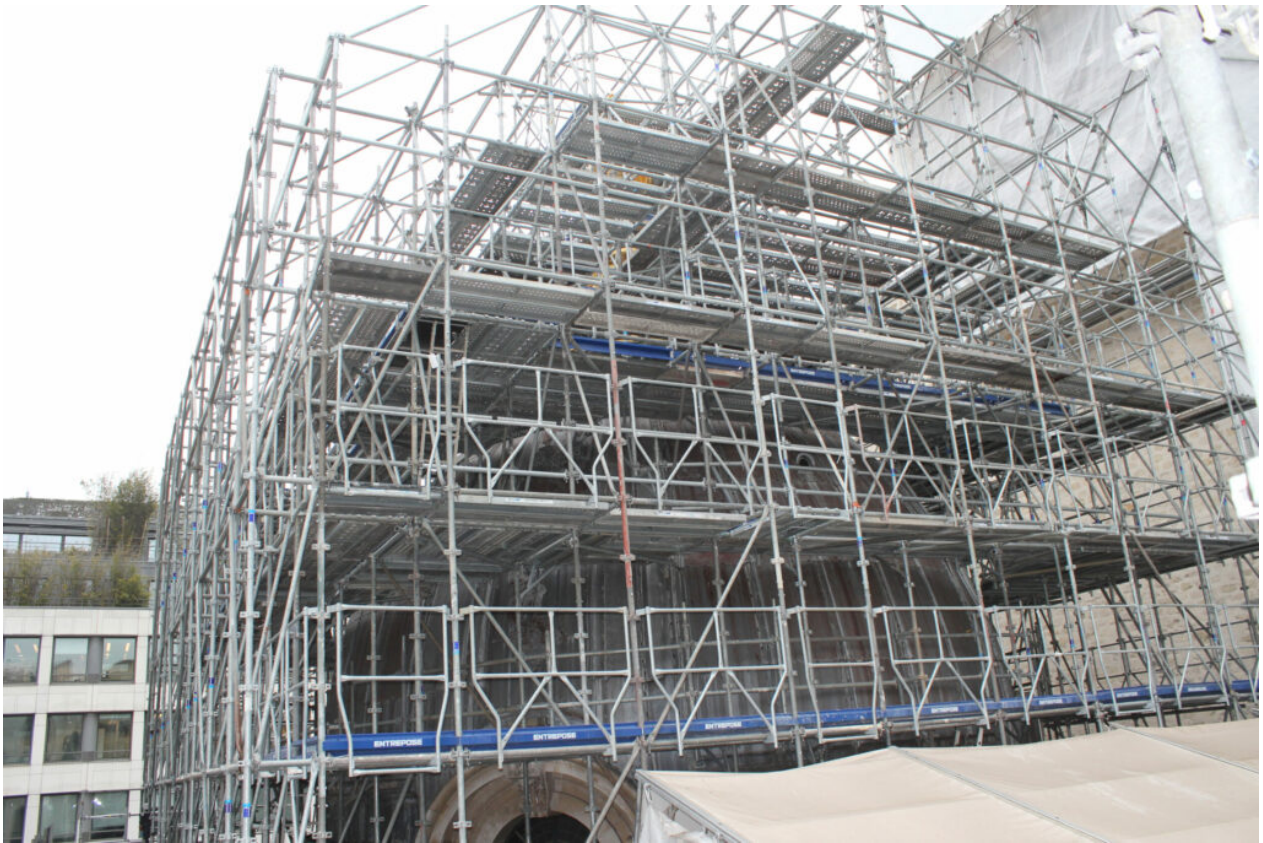
Ils ont commencé très précisément le 7 octobre 2024, après des années de préparation technique et administrative. Tout d'abord, pendant quatre mois, ont été édifiés d'immenses échafaudages, qui enserrant la coupole et dont le haut culmine à plus de vingt-cinq mètres (photo 3).

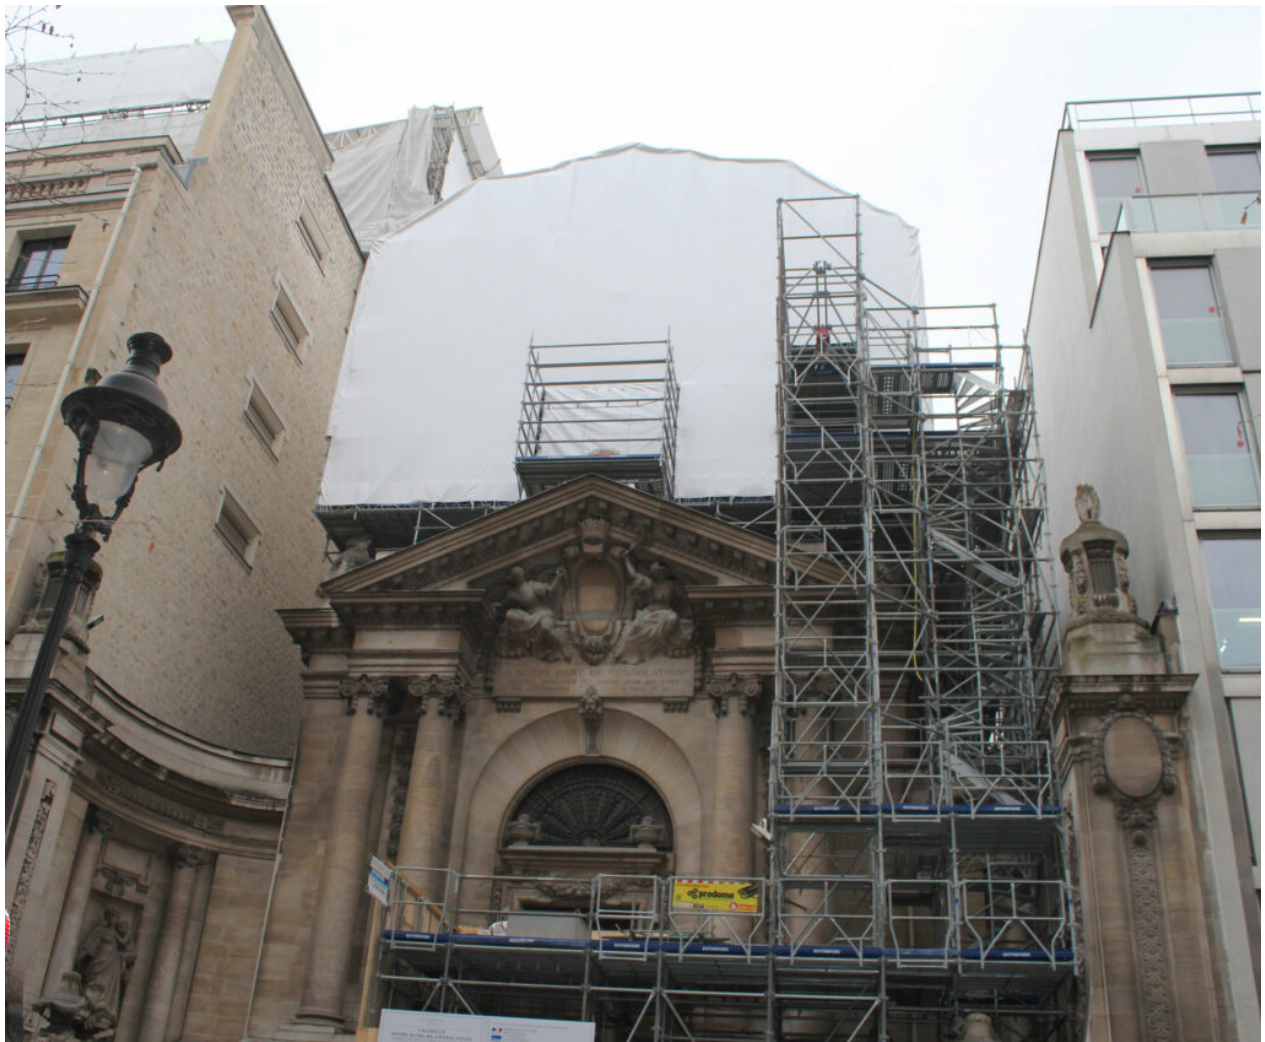
Ces échafaudages ont ensuite été eux-mêmes emballées dans une bulle de plastique blanc, d'une part pour protéger la chapelle (à partir du moment où la couverture aurait été enlevée), d'autre part pour protéger le public des émanations de plomb (photo 4).

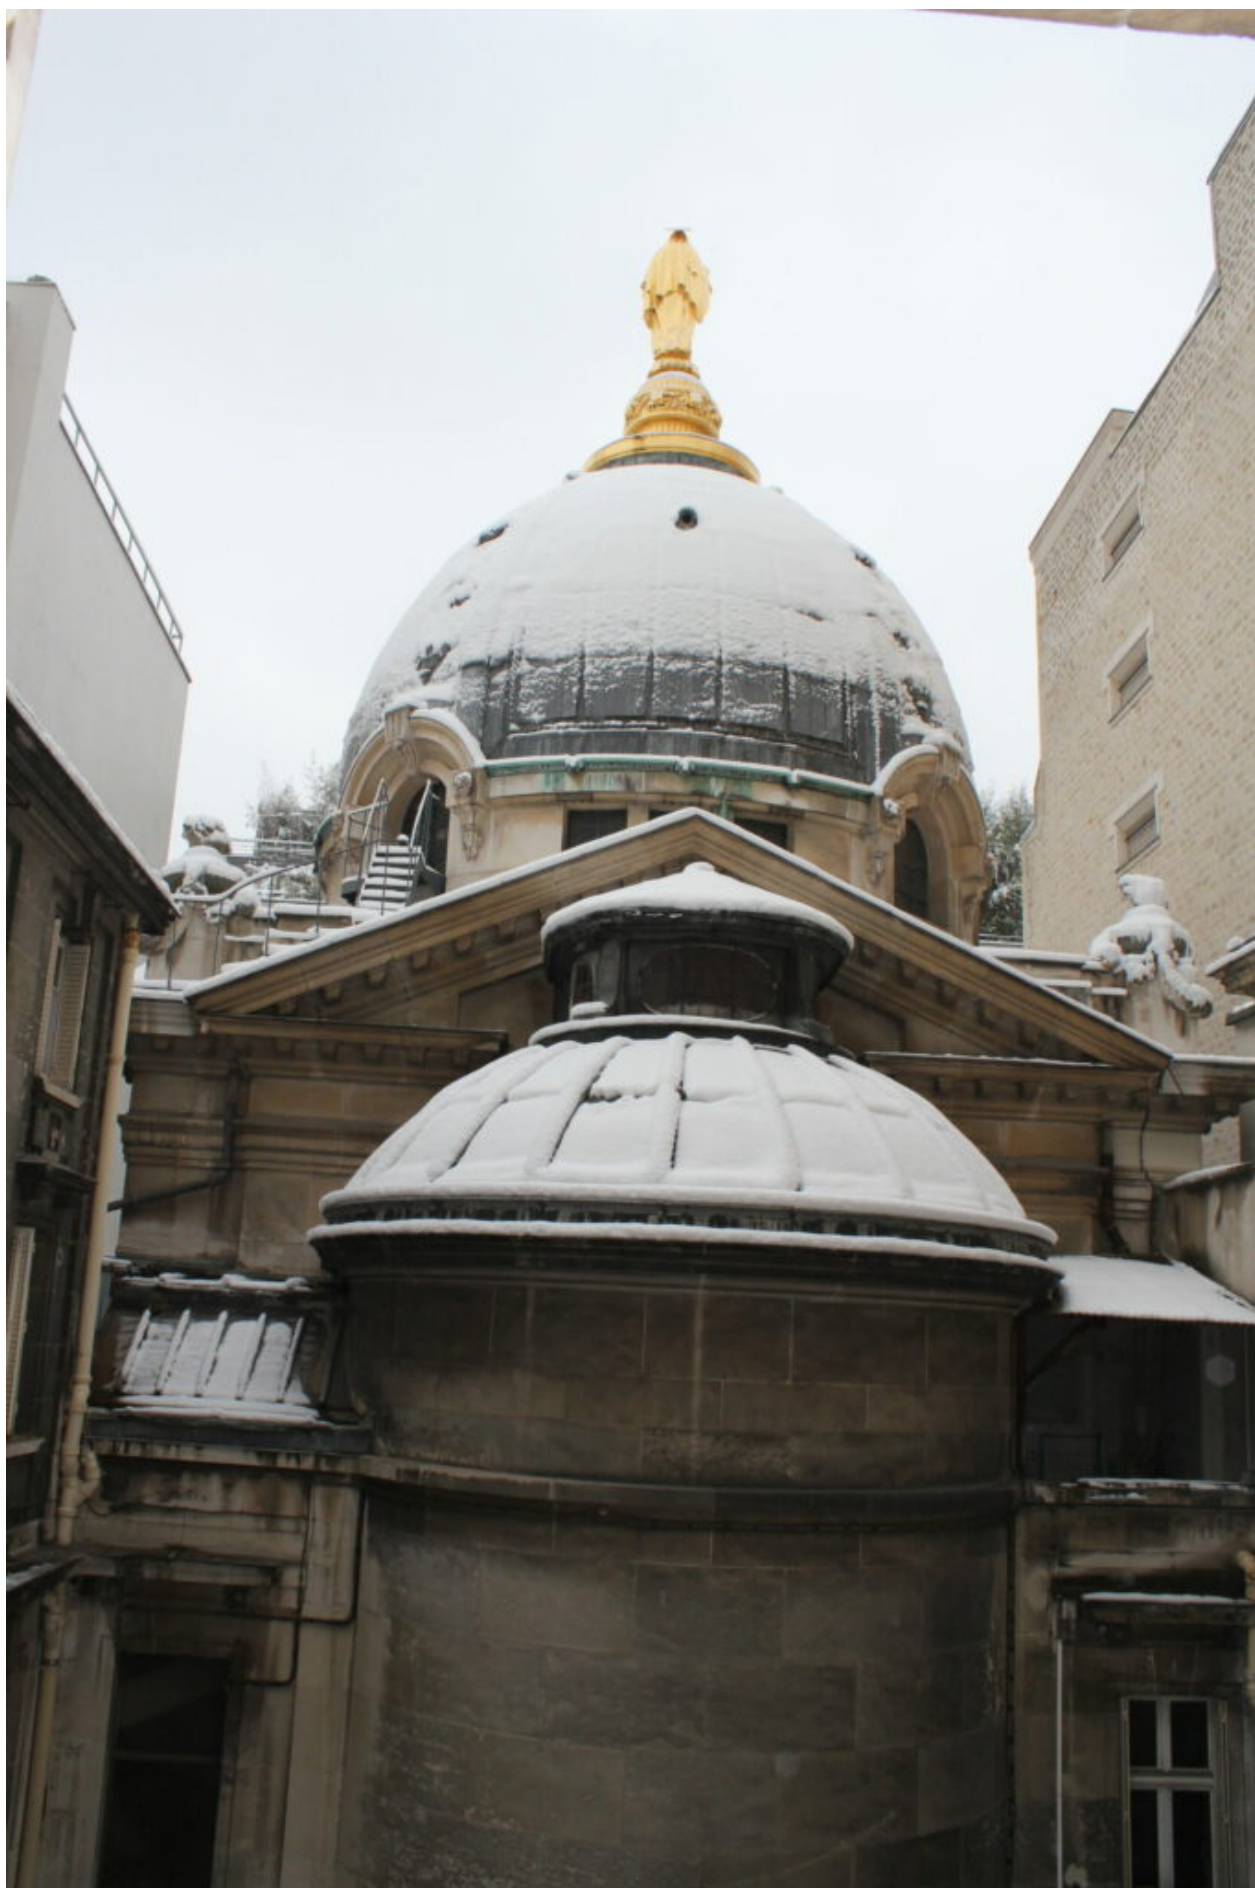
Notre projet consiste en la rénovation complète de la chapelle, extérieur et intérieur. Mais la phase dans laquelle nous sommes actuellement engagés consiste en la rénovation des deux coupoles en plomb qui couvrent la chapelle, une grande au-dessus de la nef, une petite au-dessus du chœur (photo 5).

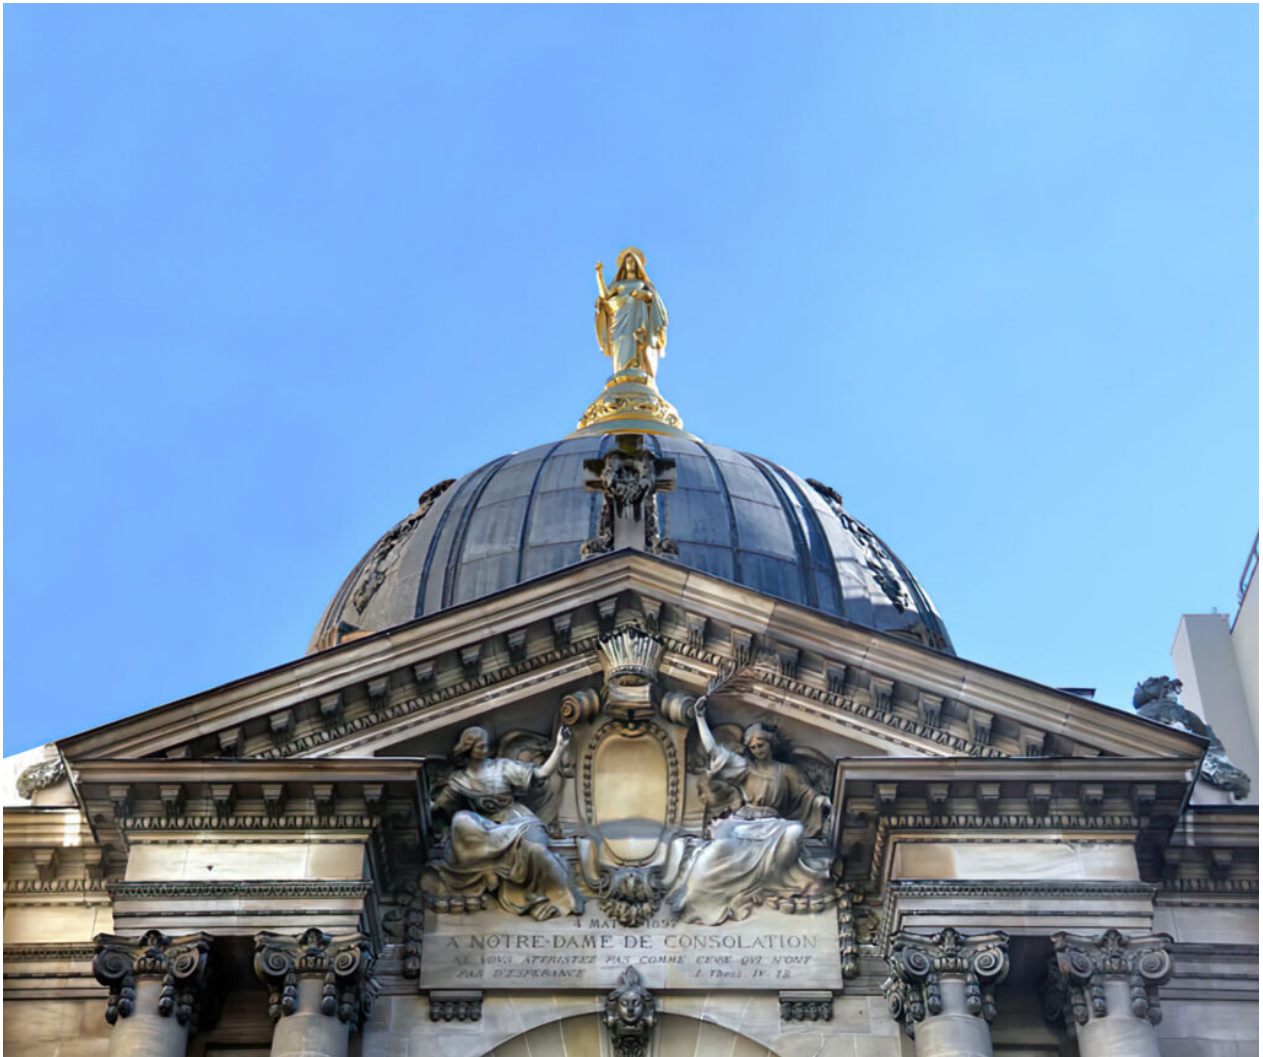
Après plus de 120 ans, ces deux coupoles n'assurent plus l'étanchéité, entraînant des dommages pour les décors intérieurs. Et, pour le moment, nous travaillons sur la grande coupole (photo 6).

Les couvreurs ont d'abord retiré chacune des plaques (on dit les « tables ») de plomb, pour les trois quarts de la coupole. Le dernier quart a été conservé provisoirement pour servir de modèle au remontage. Chaque table a été soigneusement cotée, de façon à savoir où et comment la replacer. Puis les tables de plomb démontées ont été expédiées en Angleterre, où elles ont été refondues de manière traditionnelle.

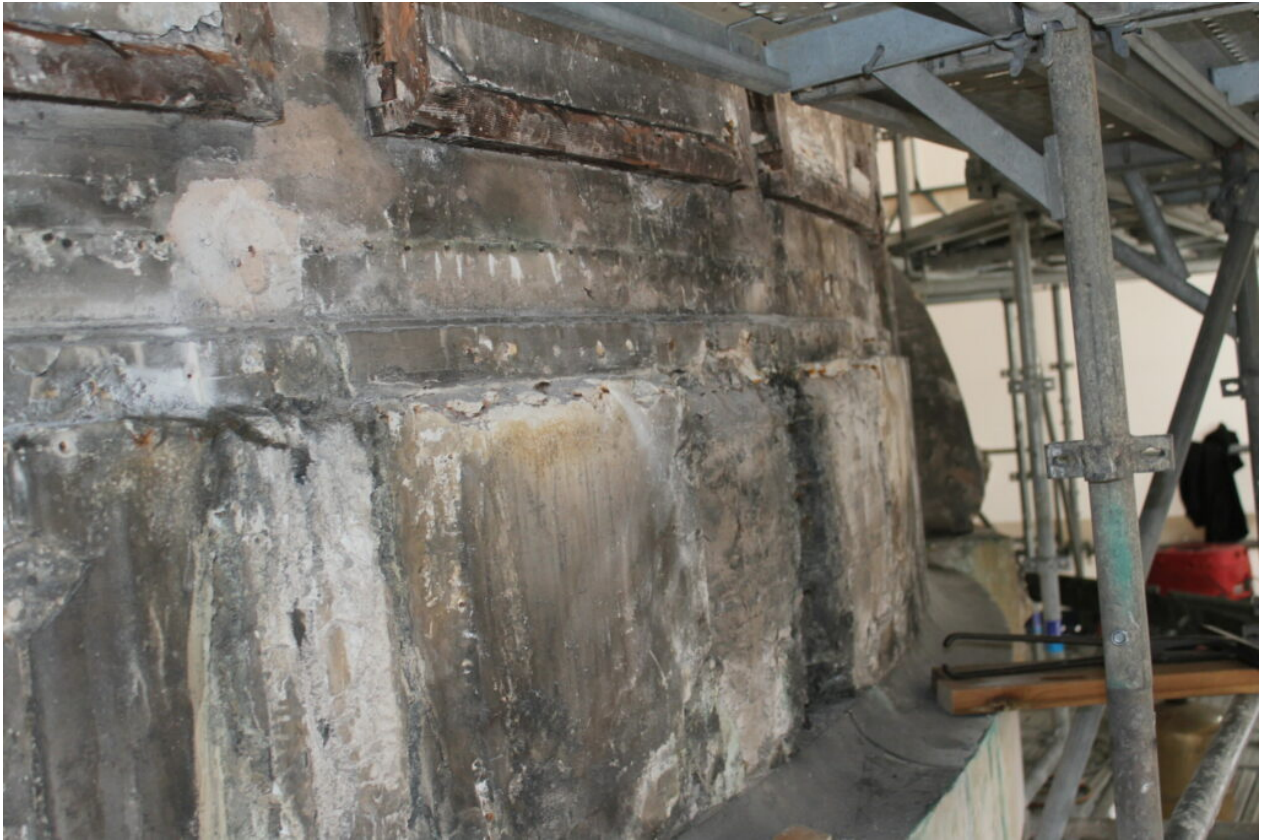
Pas du tout ! car, en attendant le retour des tables de plomb, les couvreurs ont refait à neuf toute la couche de plâtre, largement altérée par les infiltrations d'eau (photo 7).

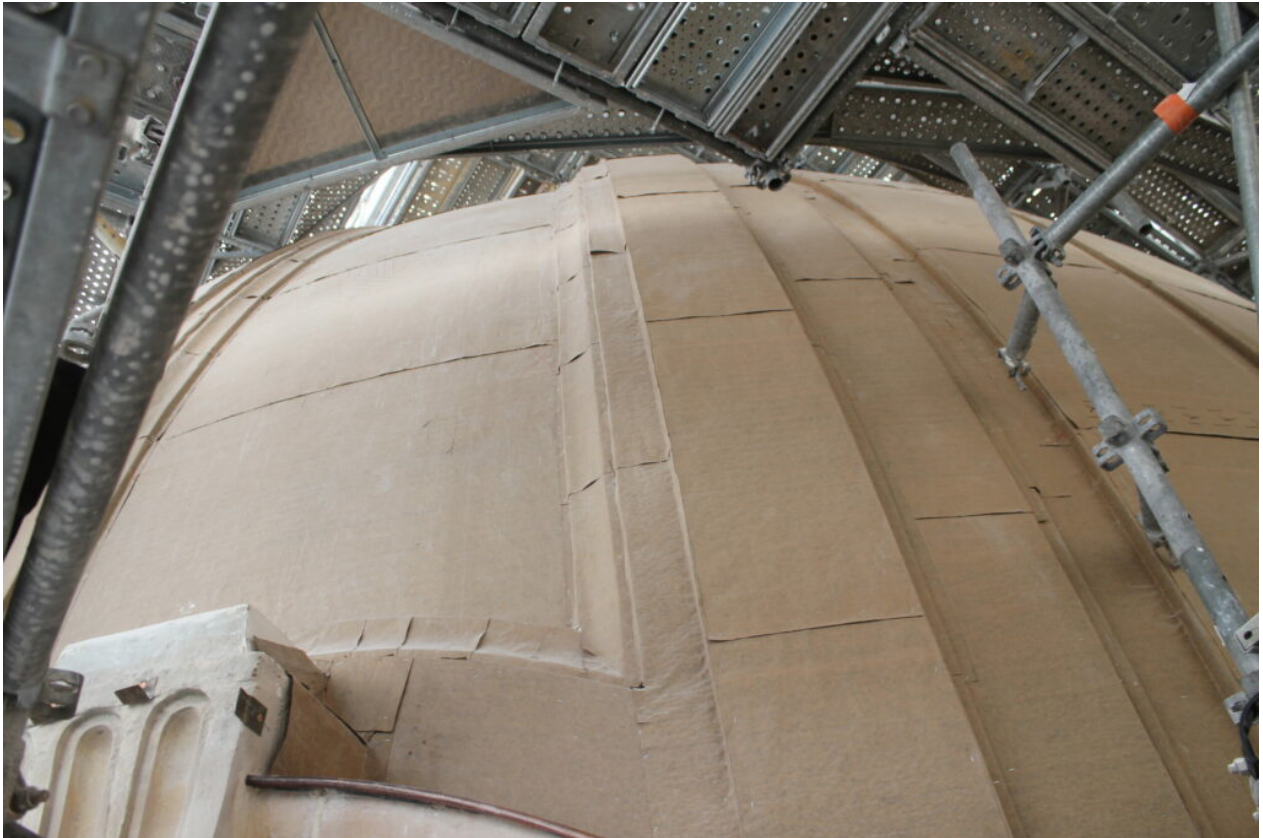
Ils ont restauré ou changé les pièces de bois qui permettent d'accrocher les tables de plomb. Ils ont installé ce qu'on appelle du « papier anglais », un papier épais que l'on place entre le plâtre et le plomb, pour éviter les effets de « pile » entre deux matériaux très différents (photo 8).

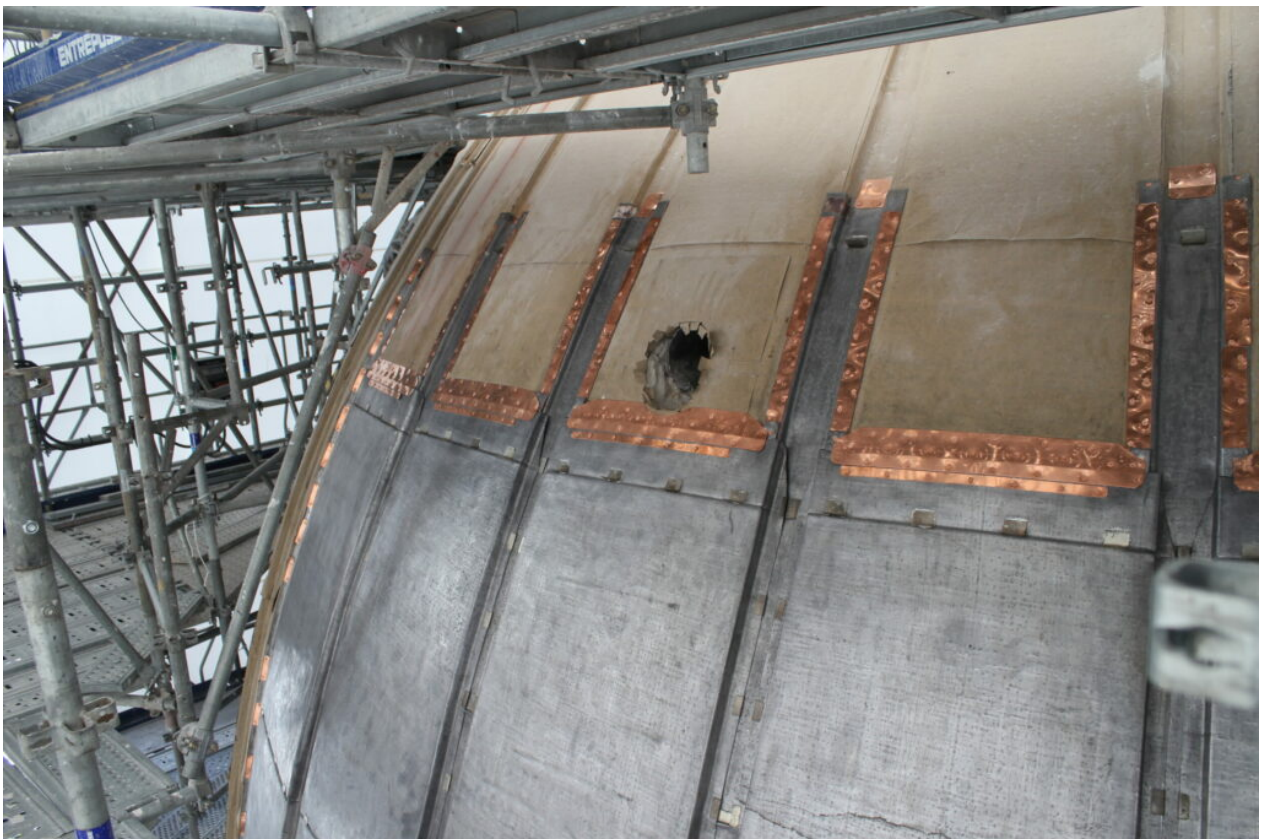
Enfin, ils ont mis en place des bandes de cuivre, sur lesquelles les tables de plomb seront encore arrimées, afin qu'elles ne glissent pas au cours du temps (le plomb étant un matériau mou, on aurait envie de dire fluide) (photo 9).

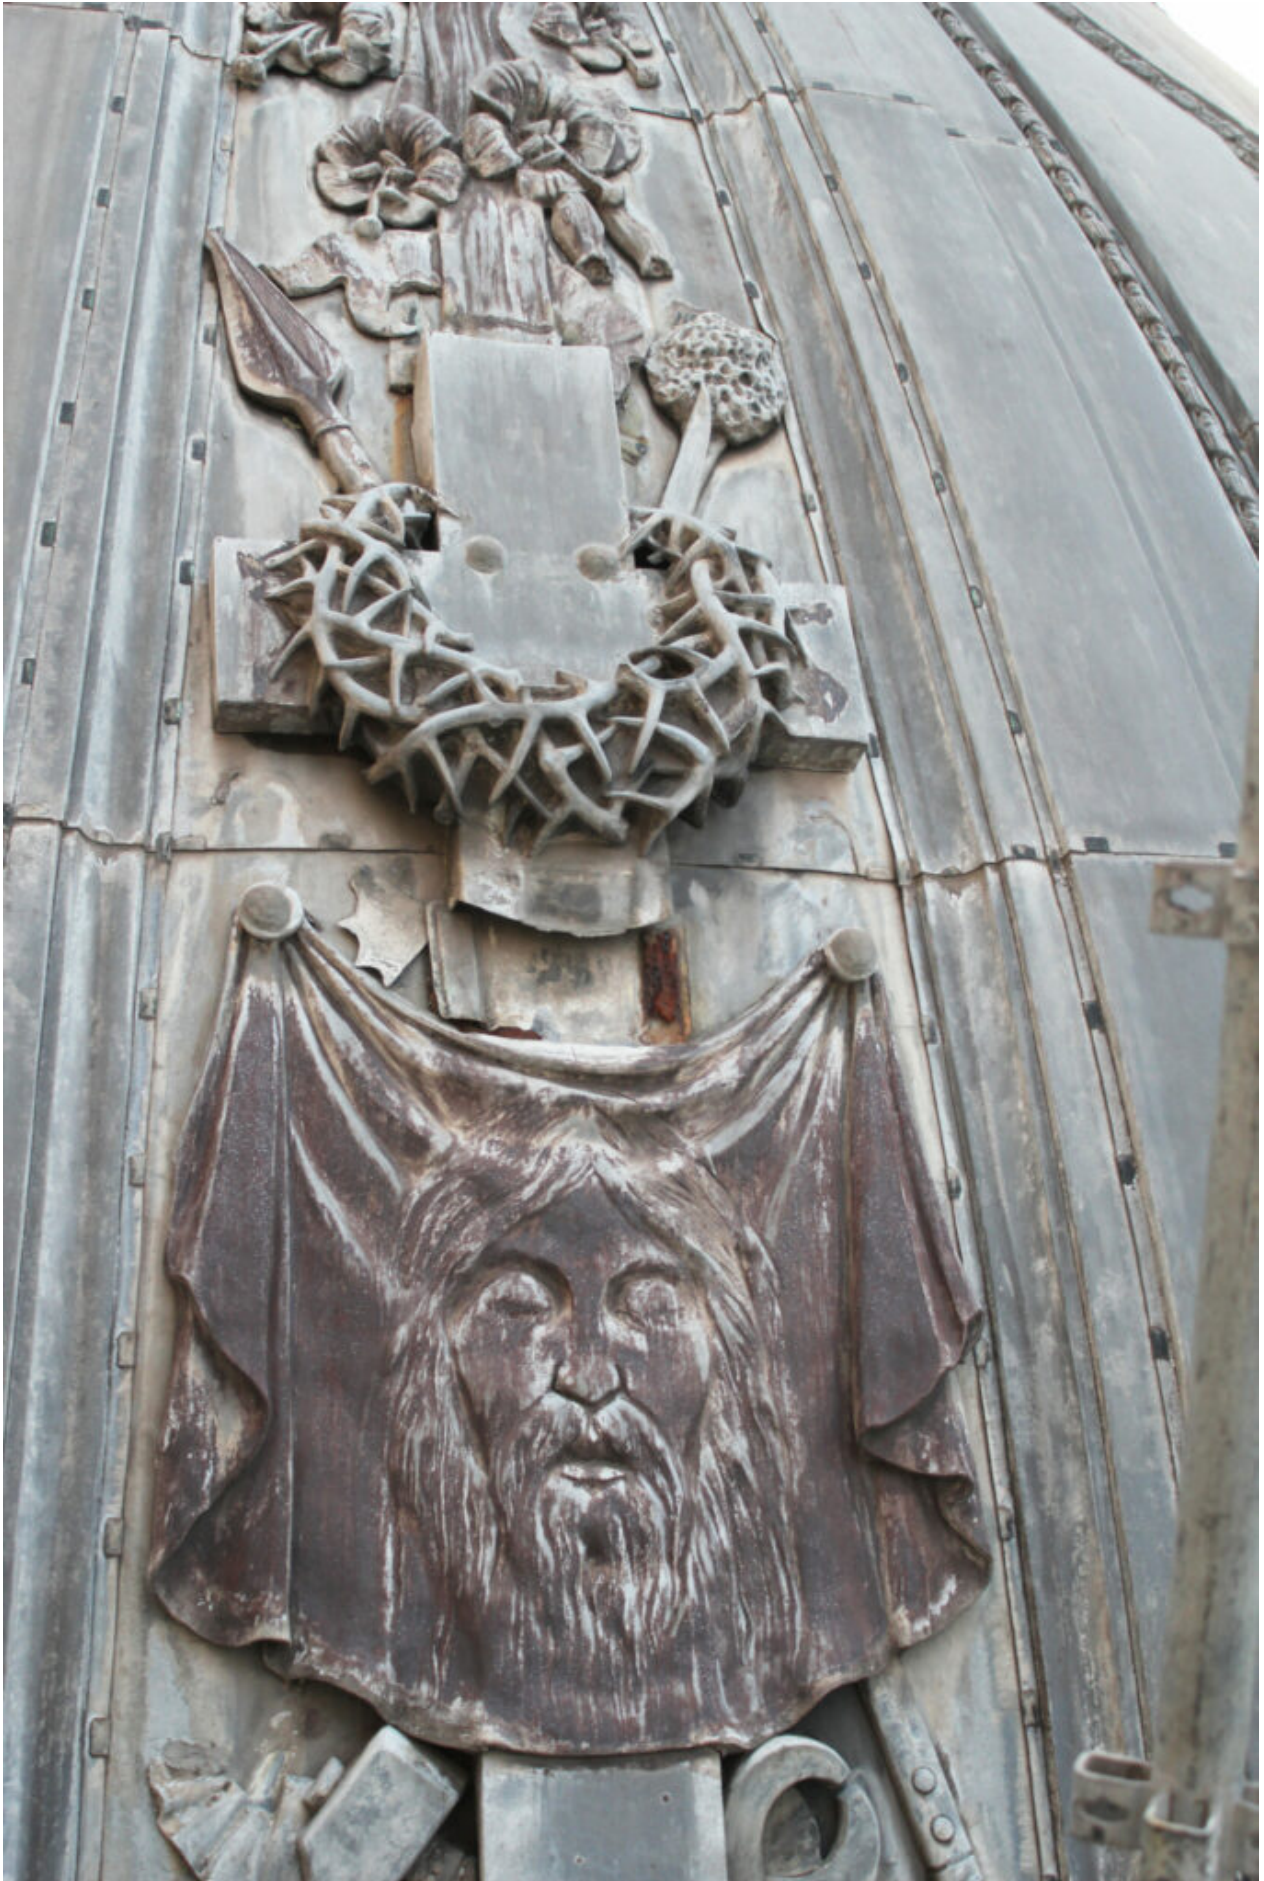
Pas encore ! Car il restera les quatre méridiens, qui comportent les instruments de la Passion (photo 10).

Ces méridiens, très ouvragés, ne vont pas être refondus, mais nettoyés et restaurés à l'identique. Ensuite, ils seront remis en place. Et là, interviendra la partie la plus subtile de ce chantier. Car ces méridiens étaient originellement dorés : mais la dorure a disparu au fil du temps. Nous allons restituer cette dorure primitive. Le doreur va travailler sur les méridiens, non pas en atelier, mais à leur emplacement normal, grâce à l'échafaudage en hauteur. Pour cela, il a besoin d'une température clémente : c'est ce qui explique que les couvreurs « mettent le paquet » actuellement, afin de livrer les méridiens au travail du doreur vers le mois de septembre 2025.
